Onderzoeksrapport

Energiezuinige maatregelen in
monumenten met woonfunctie – deel 2/2

Agentschap
Onroerend
Erfgoed

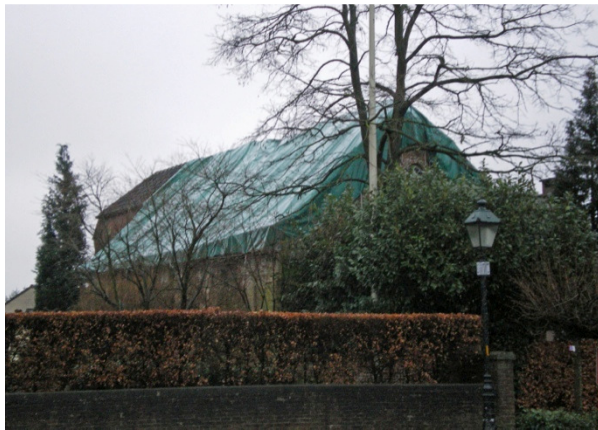
- Het zadeldak is momenteel in slechte staat en is daarom afgedekt met een plastic zeil om op die manier waterinsijpeling zoveel mogelijk te vermijden. Vele zwarte Boomse dakpannen zijn gebroken of weggeschoven, en de dakconstructie is ten gevolge van vochtinsijpeling aangetast door vocht, door zwammen en door houtborende insecten. Op verschillende plaatsen zijn naast de dakpannen ook de stromatten die door houten latjes op de kepers op hun plaats worden gehouden, naar beneden gekomen. Zowel de spantvoeten, nokbalken, gordingen, windschoren, muurplaten, kepers en panlatten zijn op verschillende plaatsen ingerot. Het zadeldak van het kerk- en armenhuis is niet voorzien van isolatie.⁵

Afb. 11: Zadeldak afgedekt met plastic zeil.
Bron: Foto Erfgoed & Visie bvba, februari 2012.

Het zadeldak van het kerk- en armenhuis is momenteel in slechte staat en is daarom afgedekt met een plastic zeil. Vele zwarte Boomse dakpannen zijn gebroken of weggeschoven, en zullen bij de restauratie vervangen worden door gelijkaardige pannen met dezelfde vormgeving en kleur. Verder is de dakconstructie door vochtinsijpeling ook aangetast door vocht, door zwammen en door houtborende insecten. De dakconstructie zal hiertegen behandeld worden en gebroken, ingerotte of te sterk aangetaste onderdelen zullen vervangen worden door nieuwe. Op verschillende plaatsen zijn naast de dakpannen ook de stromatten die door houten latjes op de kepers op hun plaats worden gehouden, naar beneden gekomen. Verder zal het dak bij de restauratie voorzien worden van dakvlakvensters en zullen de weggebroken schoorstenen gereconstrueerd worden naar de historische vormgeving. De goten en afvoeren zullen eveneens vervangen worden door nieuwe met dezelfde vorm.

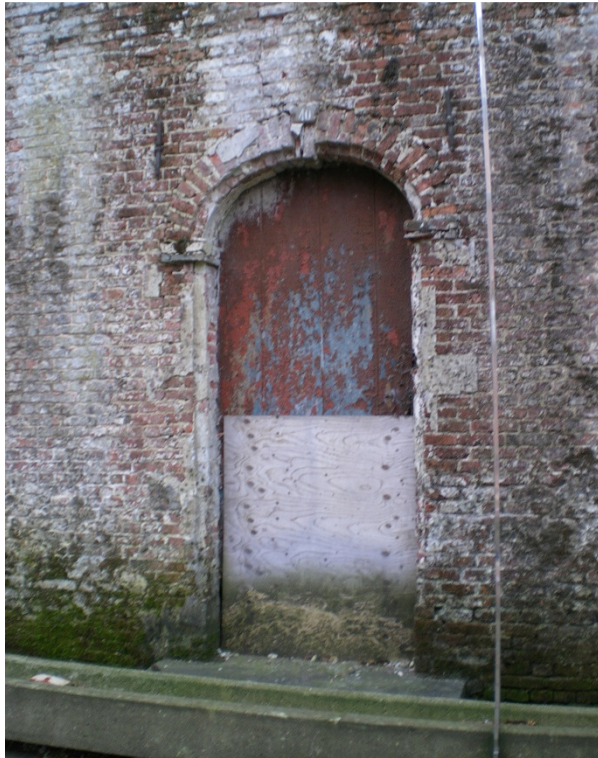
Afb. 21: Deur ter hoogte van de noordgevel.
Bron: Foto Erfgoed & Visie bvba, december 2011.

- De deur ter hoogte van de noordgevel is duidelijk authentieker dan deze ter hoogte van de zuidgevel. De deur ter hoogte van de noordgevel heeft een dubbele beplanking, namelijk een verticale beplanking aan de buitenzijde en een horizontale beplanking aan de binnenzijde. De deur ter hoogte van de zuidgevel is opgebouwd uit verticale planken op een kader. De onderste gedeelten van de deuren zijn ingerot en deels verdwenen.⁹

- In het restauratiepremiedossier is voorzien om de deur ter hoogte van de noordgevel maximaal te behouden en te herstellen, en om de deur ter hoogte van de zuidgevel te vervangen naar bestaand model. De deuren zullen niet geïsoleerd worden.¹⁰

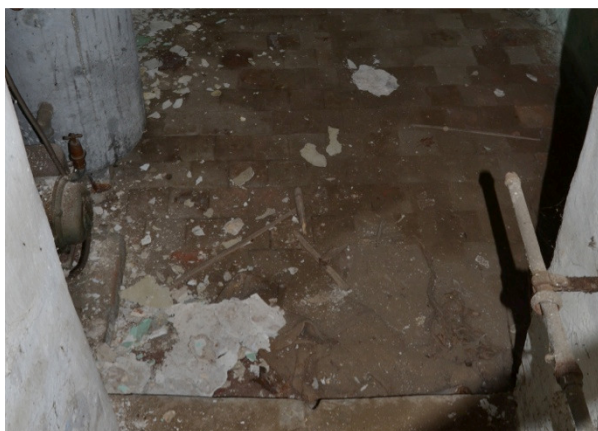
Afb. 23: Rode vierkante gebakken tegels in de kelder.
Bron: Foto Erfgoed & Visie bvba, november 2011.

- De vloeren van het kerk- en armenhuis zijn op de gelijkvloerse verdieping allemaal uitgebroken en bestaan uit los zand. Enkel op de kelderverdieping ligt een vloer bestaande uit rode vierkante gebakken tegels. Op deze vloer zijn er vochtplekken zichtbaar. De verdiegingsvloer is opgebouwd uit een houten vloerconstructie bestaande uit moer- en kinderbalken en bedekt met een plankenvloer waarbij de moerbalken in enkele ruimtes voorzien zijn van versierde balksleutels. De vloerconstructie van de verdieping kent schade door waterinsijpeling, zwamaantasting en houtborende insecten.¹¹ De vloeren van het kerk- en armenhuis zijn niet voorzien van isolatie.

- De keldervloer zal volgens het restauratiepremiedossier als volgt worden opgebouwd: vochtwerende laag, beton met dubbele wapening (20 cm), kelderdichting (4 cm), noppenfolie (3 mm), chape (5 cm) en gebakken tegels (2 cm) (cf. planmateriaal Erfgoed & Visie bvba).

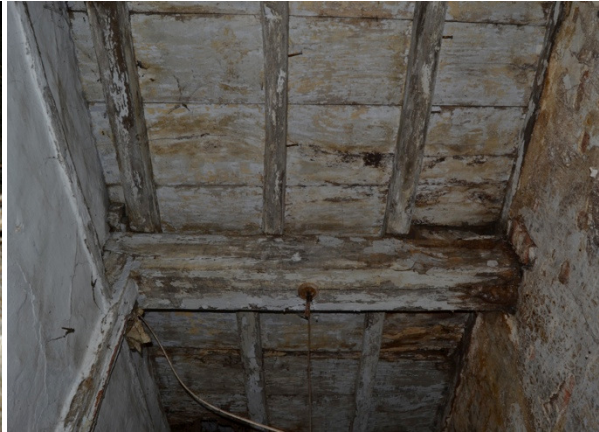
Afb. 26: Vloeropbouw verdiegingsvloer.
Bron: Foto Erfgoed & Visie bvba, november 2011.

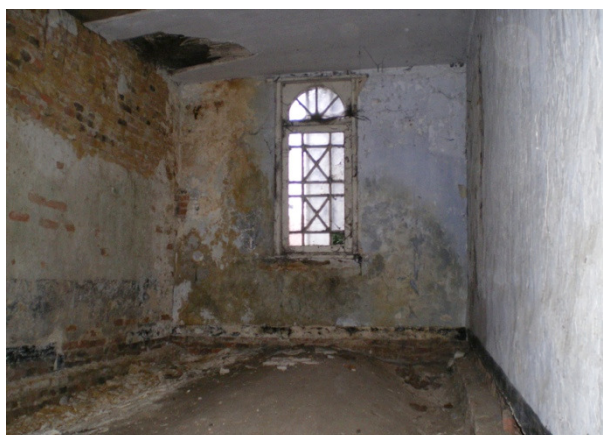
- De muren van het kerk- en armenhuis zijn opgetrokken uit rood baksteenmetselwerk en in kruisverband gemetst. De muren van het huis waren oorspronkelijk opgetrokken uit hout en leem waarvan de houten stijlen die vandaag de dag nog in de inkomhal van het huis aanwezig zijn, overblijfselen vormen uit de periode 1581 – 1587. Door stabiliteitsproblemen zijn er scheuren ontstaan in de gevels en in het interieur. Verder zijn verschillende muren niet ingebonden. Naast de stabiliteitsproblemen hebben de muren ook sterk geleden onder vochtinsijpeling. Door verwerking, vorst en plantengroei zijn de bakstenen verpulverd of zelfs dermate verstoord met inkalving tot gevolg. Ook de kalkvoegen zijn op verschillende plaatsen verpulverd. Op de muren in het interieur zijn overal vochtplekken te zien door een slechte regenwaterafvoer en door opstijgend vocht. In de kelder zijn ook zoutuitbloeiingen waar te nemen. Verder is de bepleistering van de muren in het interieur overal aangetast en valt ze van de muren. Op verschillende plaatsen zijn er restanten van verflagen en behangpapier aanwezig.¹² De muren van het kerk- en armenhuis zijn niet voorzien van isolatie. Er is bovendien geen spouw aanwezig.

Afb. 31: Wandafwerking gelijkvloerse verdieping.
Bron: Foto Erfgoed & Visie bvba, februari 2012.

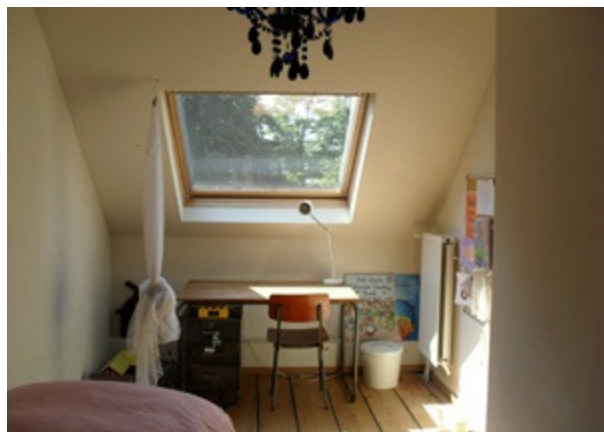
Afb. 4: Geïsoleerde dak ter hoogte van 2^{de} verdieping.
Bron: Foto David Taelman, oktober 2013.

- Aangezien de daken van het breedhuis alsook van de gangtravee momenteel in goede staat zijn, zowel op bouwfysisch als op bouwtechnisch vlak, zullen er aan het dak geen wijzigingen worden voorzien.

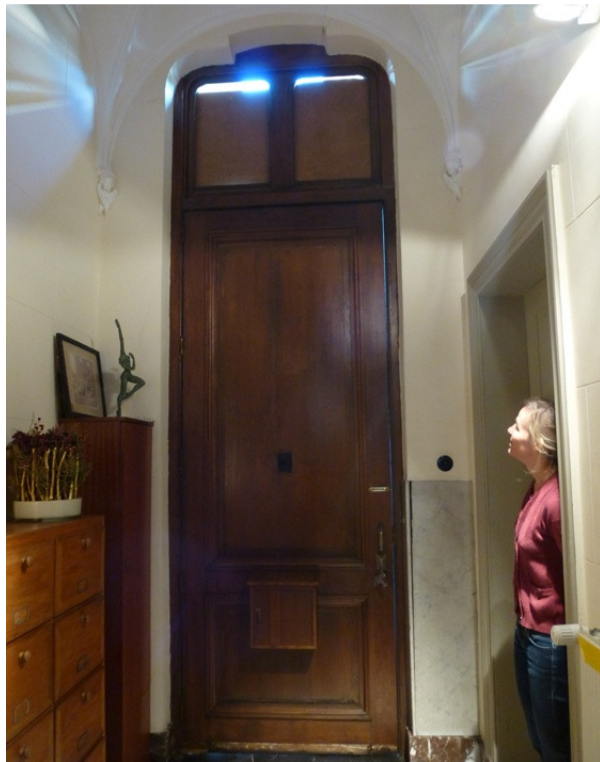
Afb. 5: Voordeur.
Bron: Foto Edith Vermeiren, oktober 2013.

- **SCHRIJNWERK**
- **Deuren**
- De voordeur van de pastorie is niet origineel en vertoont spleten en kieren. Het bovenlicht van de voordeur is wel origineel en wordt momenteel gerestaureerd. Het glas is momenteel niet meer aanwezig en de openingen zijn afgedekt met houten platen. De dwarsbalk tussen het bovenlicht en de voordeur is later toegevoegd en was mogelijk uitgewerkt zoals bij de raamopeningen. Ook was er boven het bovenlicht vermoedelijk een engelsculptuur aanwezig zoals dit bij de raamopeningen nog steeds het geval is.

- In het onderhoudsdossier van 360 architecten bvba is voorzien om de voordeur te vervangen door een nieuwe, geïsoleerde voordeur die gebaseerd is op het model van de achterdeur. De achterdeur is wel origineel.

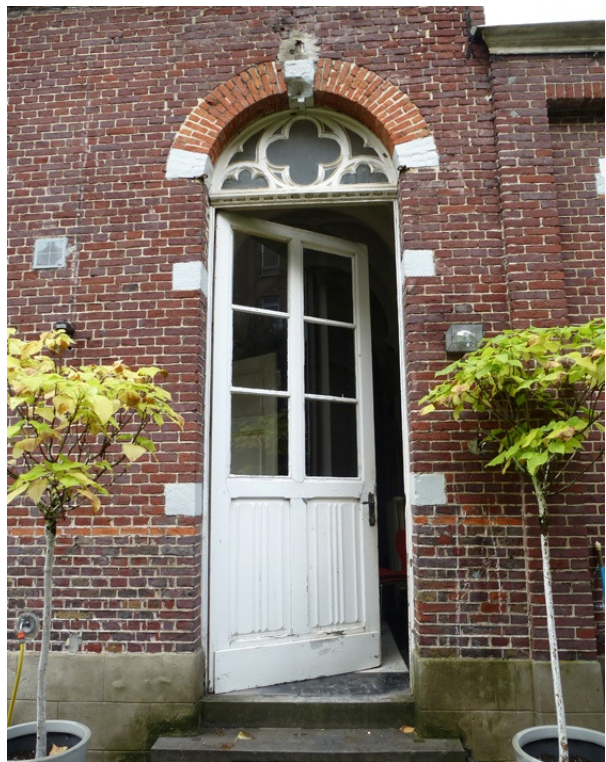
Afb. 6: Achterdeur.
Bron: Foto Edith Vermeiren, oktober 2013.

- De achterdeur is origineel, maar vertoont grote spleten en kieren waardoor een goede luchtdichtheid in de gang verhinderd wordt.
- Via de kieren en spleten van de deuren die tussen de onverwarmde gang en het beschermd volume van het breedhuis aanwezig zijn, is er warmte/koudetransport.

- Het was de wens van de bouwheer om de achterdeur te vervangen door een nieuwe, geïsoleerde achterdeur naar bestaand model, maar dit voorstel werd afgewezen door Onroerend Erfgoed wegens de historische waarde van de deur. Als alternatief is in het onderhoudsdossier van 360 architecten bvba voorzien om de deur uit te halen en volledig te restaureren. Verder zullen er tochtstrips en borstels onderaan worden geplaatst om op die manier de luchtdichtheid van de deur zoveel mogelijk te verbeteren. Ook het gebruik van een deurrol kan spleten en kieren verminderen.

- De kieren en spleten van de deuren die tussen de onverwarmde gang en het beschermde volume van het breedhuis aanwezig zijn, kunnen door middel van tochtstrips en bijvoorbeeld door het gebruik van deurrollen verbeterd worden.

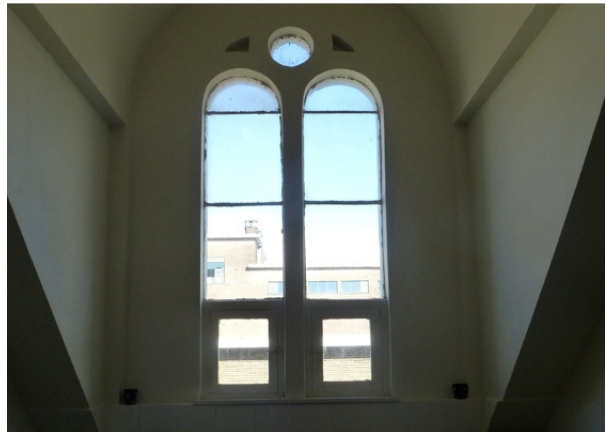
Afb. 14: Raam dakkapel.
Bron: Foto Edith Vermeiren, oktober 2013.

- Het raam van de dakkapel is momenteel rechtstreeks tussen het metselwerk gevat. Dit raam zal in een volgende fase vervangen worden door een stalen raam met dubbele beglazing. Daar waar het raam momenteel vast is en niet geopend kan worden, zal het bij vervanging zodanig worden uitgevoerd dat het raam licht kan kantelen. Hierdoor kan de badkamer die zich achter dit raam bevindt, verlucht worden.

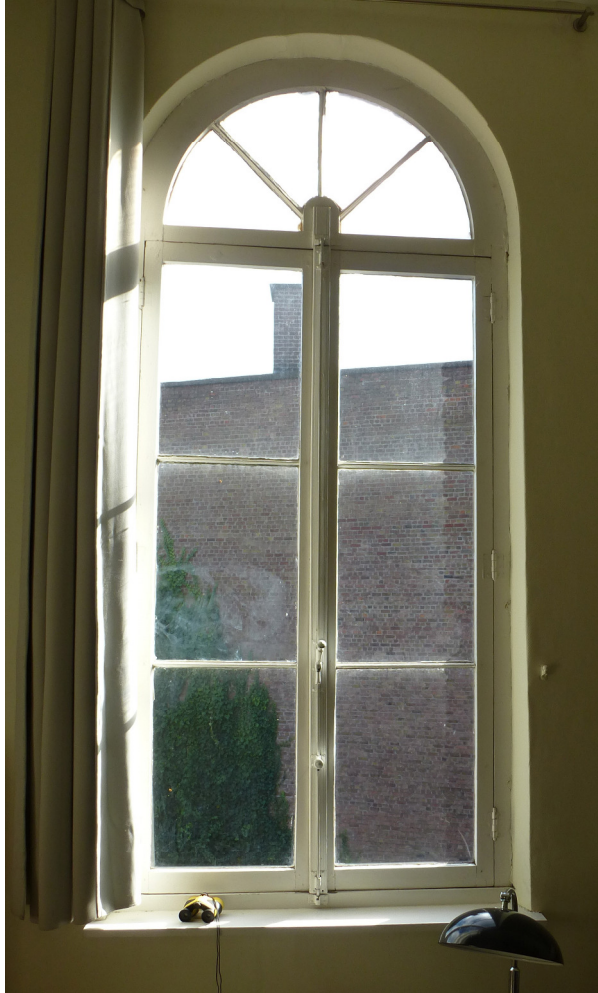
Afb. 22: Raam zijgevel +2.
Bron: Foto Edith Vermeiren, oktober 2013.

- Het raam dat zich in de zijgevel ter hoogte van de tweede verdieping bevindt, zal in een volgende fase vervangen worden door een nieuw raam naar bestaand model. Het raam zal dikker worden uitgevoerd en voorzien worden van dubbele beglazing. De stalen raamroeden (gegoten T-profieltjes) die momenteel de opendraaiende vleugels in drie gelijke delen onderverdelen, zullen bij de vervanging nagemaakt worden en op het glas gelijmd worden. Op visueel vlak zal de vervanging van dit raam met andere woorden geen invloed hebben op de erfgoedwaarde.

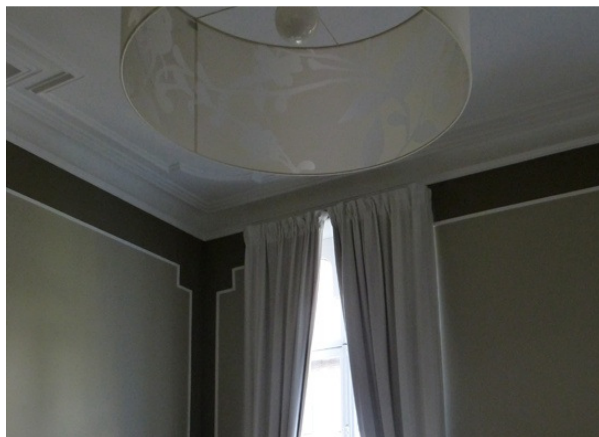
Afb. 24: Stucplafond eerste verdieping.
Bron: Foto Edith Vermeiren, oktober 2013.

- Zowel de vloer van de gelijkvloerse als van de eerste en tweede verdieping bestaan uit een brede plankenvloer op moer- en kinderbalken en zijn onderaan afgewerkt met een stucplafond met sierlijsten. De vloeren zijn niet geïsoleerd. De keuken wordt momenteel mede verwarmd door de warmte afkomstig van de gasbrander die zich in de kelder bevindt. Wanneer de gasbrander naar de toekomst toe vervangen zal worden door een condenserende ketel, zal de warmteproductie in de stookplaats onder de keuken veel lager zijn.

- Het plafond van de stookplaats in de kelder is momenteel afgewerkt met stucwerk op een houten structuur. Het is mogelijk om aan de onderzijde hiervan isolatie aan te brengen om op die manier de vloer van de gelijkvloerse verdieping te isoleren. Een perfecte isolatie zal hier echter nooit verkregen kunnen worden door de vele buizen en leidingen die bevestigd zijn aan het plafond. Er zullen nog steeds veel lekken aanwezig is. Een alternatief is om het plafond van de kelder weg te nemen en isolatie aan te brengen tussen de vloer van het gelijkvloers en het plafond van de kelder. Deze ingreep gaat echter wel gepaard met een aanzienlijk kostenplaatje. Het isoleren van de overige vloeren is niet mogelijk aangezien dit de stucplafonds met sierlijsten zou aantasten.

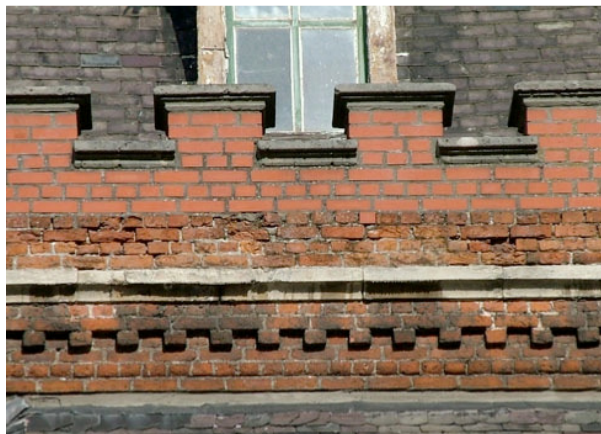
Afb. 9: Kantelen werden in machinesteen heropgemetst.
Bron: Foto Diagnosenota Erfgoed & Visie bvba, p. 3.

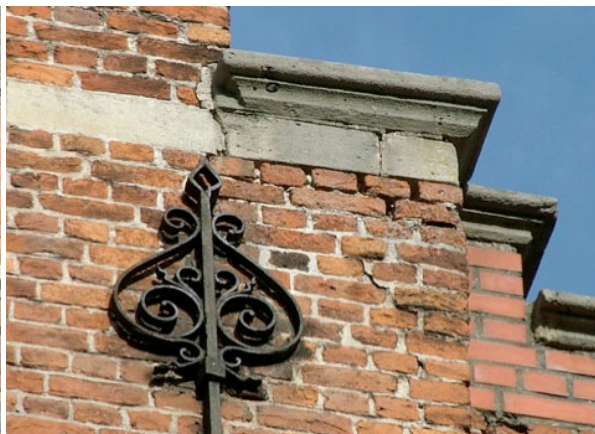
De muren van Huis Janssens zijn alle opgetrokken uit baksteenmetselwerk. Op het eerste zicht lijkt het baksteenmetselwerk in erbarmelijke staat te verkeren. Zeker de bakstenen van één van trapgevels zijn plaatselijk verbrokken, verpulverd of schilferen af. Ook het voegwerk is plaatselijk erg verweerd. De voegen zitten los, zijn verdwenen of werden hersteld met cementmortel wat de degradatie van het metselwerk alleen maar bevordert. Aangezien de initiële kwaliteit van het baksteenmetselwerk in vraag gesteld werd, werd in 2009 een vooronderzoek uitgevoerd door Triconsult nv. Uit dit onderzoek bleek dat de mechanische en fysische eigenschappen van de bakstenen globaal gezien in goede staat zijn en dat ze beschikken over een zeer hoge druksterkte en een relatief goede vorstbestendigheid. Verder bleek uit het onderzoek dat de gevelstenen geen tot zeer weinig zouten bevatten en dat het baksteenmetselwerk het best gereinigd kan worden d.m.v. de wervelstraaltechniek.⁷ Naast het vooronderzoek dat werd uitgevoerd door Triconsult nv werd in 2009 eveneens een vooronderzoek uitgevoerd naar afwerkingslagen. Dit vooronderzoek werd uitgevoerd door A.M. Consult bvba. Uit dit onderzoek bleek dat de gevels oorspronkelijk voorzien waren van een dodekopschildering over de volledige steen. Van deze schildering zijn vandaag de dag nog slechts enkele restanten bewaard gebleven.⁸ Tijdens de restauratie zal de volledige dodekopschildering gereconstrueerd worden.

Afb. 10: Verweerd baksteenmetselwerk – trapgevels.
Bron: Foto Diagnosenota Erfgoed & Visie bvba, p. 3.

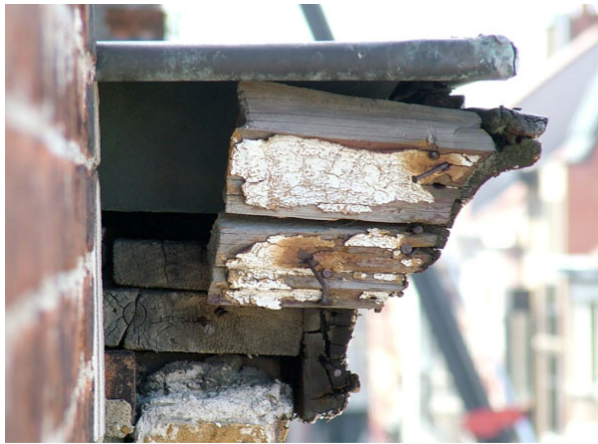
Het dak van Huis Janssens kent vele vormen en zit vrij ingewikkeld in elkaar. De ganse bedaking was oorspronkelijk uitgevoerd in Fumay-leien, met een typische rozige kleur. Op vele plaatsen werden er reeds herstellingen uitgevoerd met antracietkleurige natuurleien. De nog aanwezige Fumay-leien verkeren in zeer slechte staat – ze zijn zacht en bros – en zijn aan vervanging toe. De nokpannen/kamvorsten werden alle vervaardigd uit terracotta en geglaazuurd in twee kleuren. Hoewel ze oppervlakkige afschilfering vertonen, verkeren ze nog in vrij goede staat.⁹ De daklijsten of kroonlijsten zijn over het algemeen in slechte staat. Plaatselijk zijn ze volledig ingerot en vervanging dringt zich dan ook op.¹⁰ Verder zijn de vijf dakkapellen alle vervaardigd uit hout. Dit houtwerk is sterk verweerd en in zeer slechte staat, en zal bij restauratie dan ook vervangen moeten worden.¹¹ Wat de dakstructuur van Huis Janssens betreft, is deze volledig vervaardigd uit Pitch Pine. Zeer lokaal komt in enkele dakkepers en bebordingsplanken aantasting door vermoedelijk huisboktor voor. Deze aantasting is plaatselijk en vermoedelijk niet meer actief, maar vraagt toch de nodige aandacht bij de dakrestauratie. Verspreid over de dakstructuur zijn sporen van waterinfiltratie merkbaar.¹²

Afb. 11: Sterk verweerde daklijst.
Bron: Foto Diagnosenota Erfgoed & Visie bvba, p. 12.

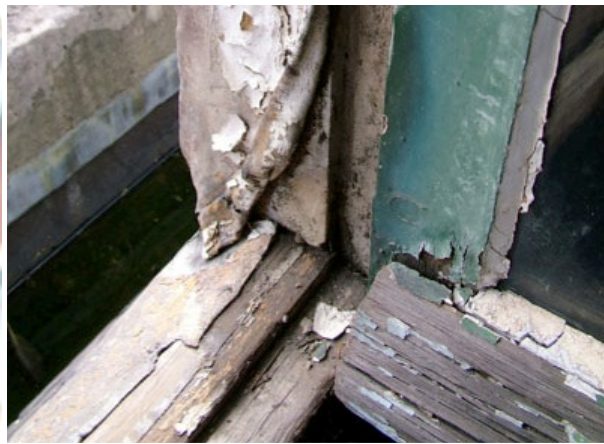
Afb. 12: Sterk verweerd houtwerk dakkapel.
Bron: Foto Diagnosenota Erfgoed & Visie bvba, p. 12.

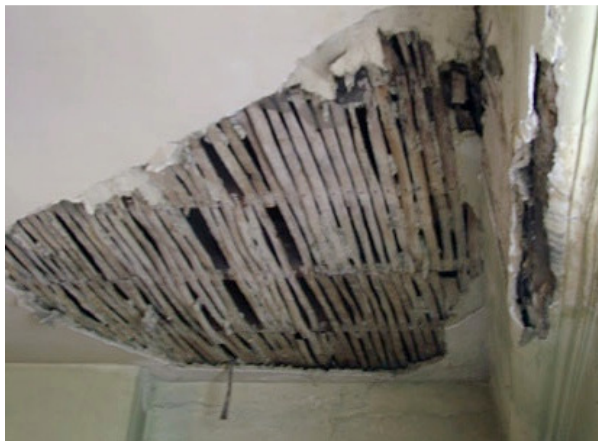
Op het pleisterwerk van de plafonds en wanden in het interieur van Huis Janssens zijn op diverse plaatsen vochtsporen aanwezig. Deze zijn het gevolg van lekkages in voornamelijk kilgoten en aansluitingen met topgevels, maar soms ook door gaten in de leibedekking of infiltraties doorheen de gevels. Op enkele plaatsen is hierdoor het pleisterwerk deels afgefallen of komt het los.¹³

Afb. 13: Afgefallen pleisterwerk.
Bron: Foto Diagnosenota Erfgoed & Visie bvba, p. 20.

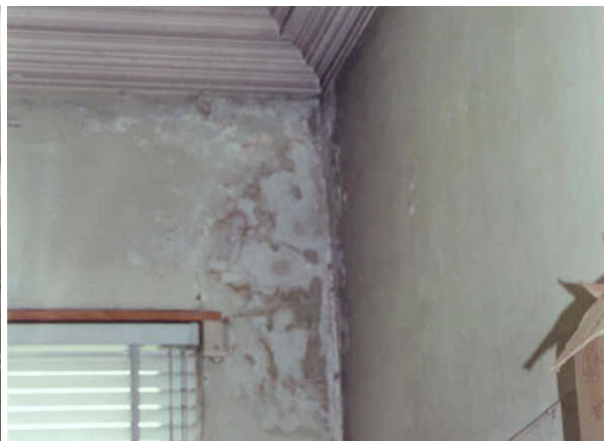
Afb. 14: Vochtsporen op pleisterwerk.
Bron: Foto Diagnosenota Erfgoed & Visie bvba, p. 21.

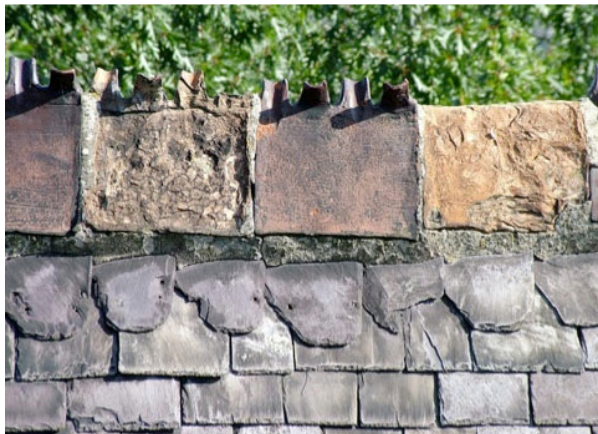
- De bedaking van Huis Janssens kent vele vormen en zit vrij ingewikkeld in elkaar. Het dak was oorspronkelijk volledig uitgevoerd in rozige Fumay-leien. De nokpannen/kamvorsten zijn vervaardigd uit geglaazuurde terracotta. De nog aanwezige oorspronkelijke leien zijn dringend aan vervanging toe, ze zijn namelijk zeer zacht en bros. Recent werden tevens op veel plaatsen herstellingen uitgevoerd met antracietkleurige leien.¹⁶ De kapconstructie van het dak is volledig vervaardigd uit Pitch Pine. Zeer lokaal komt in enkele dakkepers en bebordingsplanken aantasting door vermoedelijk huisborktor voor. De aantasting is plaatselijk en vermoedelijk niet meer actief, maar vraagt toch de nodige aandacht bij de dakrestauratie. Verspreid over de dakstructuur zijn sporen van waterinfiltratie merkbaar. De dakconstructie van Huis Janssens is niet geïsoleerd.¹⁷

Afb. 15: Dakbedekking en nokpannen – huidige toestand.
Bron: Foto Diagnosenota Erfgoed & Visie bvba, p. 15.

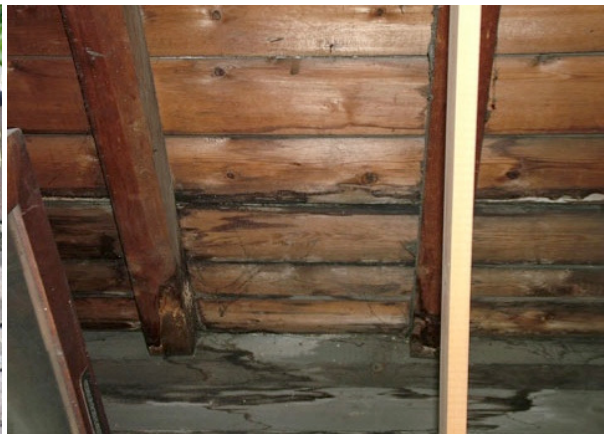
Afb. 16: Dakconstructie – sporen van insijpelend vocht.
Bron: Foto Diagnosenota Erfgoed & Visie bvba, p. 19.

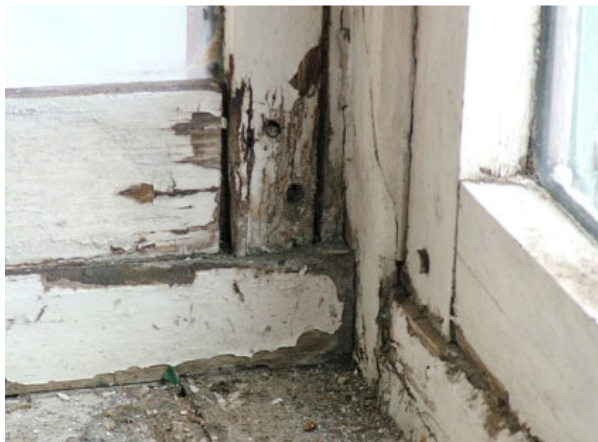
- Het schrijnwerk kent verschillende gradaties van verwerking, namelijk van goed tot uiterst slecht. Hoewel het pand grotendeels over nog oorspronkelijk schrijnwerk beschikt, werden plaatselijk nieuwe ramen aangebracht of werden de bestaande ramen uit noodzaak met L-ijzers verstevigd (groot deel van de ramen op de eerste, tweede en derde verdieping). In het verleden werd er reeds veel van de oorspronkelijke beglazing vervangen. In de meeste ramen staat nu enkelvoudig vlak floatglas, doch treffen we hier en daar getrokken glas aan. Het meeste schrijnwerk op het gelijkvloers verkeert nog in betrekkelijk goede staat, met uitzondering van één raam en de inkomdeur aan de oostgevel. Het schrijnwerk op deze plaatsen is bijna volledig ingerot. De ramen die behoren tot de conciërgewoning dateren grotendeels uit de jaren '70 en zijn nog in goede staat. Qua vormgeving sluiten ze goed aan bij het oorspronkelijke schrijnwerk. Zij blijven daarom ook behouden. Op de verdiepingen is het schrijnwerk in slechte staat. Daarnaast is het schilderwerk over het algemeen schraal geworden. De kleurstelling is ook niet meer origineel. Bij restauratie wordt er voor geopteerd de oorspronkelijke kleuren weer te respecteren.¹⁸

Afb. 17: Verweerd schrijnwerk.
Bron: Foto Diagnosenota Erfgoed & Visie bvba, p. 9.

- Aangezien het meeste schrijnwerk op de gelijkvloerse verdieping nog in betrekkelijk goede staat verkeert, wordt geopteerd voor het behoud van het oorspronkelijke houtwerk. Dit met uitzondering van één raam en de inkomdeur aan de oostgevel die erg verweerd zijn en vervangen zullen worden door reconstructies. Van de inkomdeur zullen de bestaande glas-in-loodpanelen gerecupereerd worden en in de nieuwe deur teruggeplaatst worden, weliswaar achter een voorzetbeglazing. De nieuwe deurprofielen zullen daarom enigszins aangepast worden, zonder evenwel het uitzicht ervan te wijzigen.¹⁹

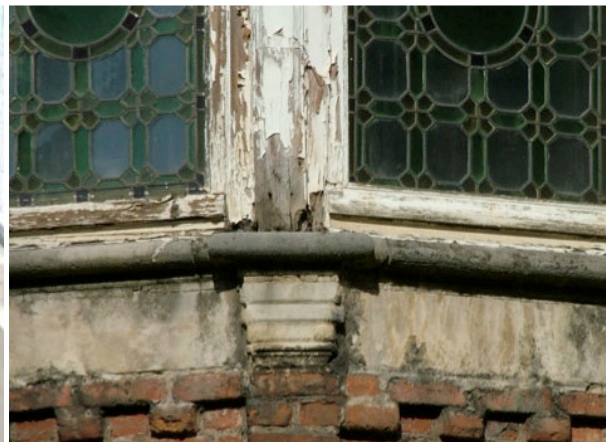
Afb. 18: Verweerd schrijnwerk – erker achtergevel.
Bron: Foto Diagnosenota Erfgoed & Visie bvba, p. 10.

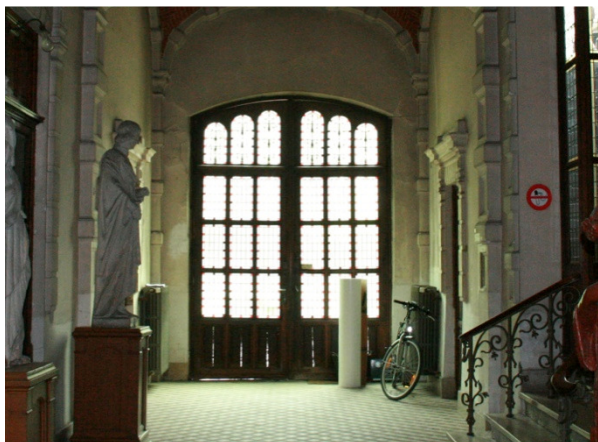
Afb. 19: Inkomdeur - achtergevel.
Bron: Foto Erfgoed & Visie bvba, april 2011.

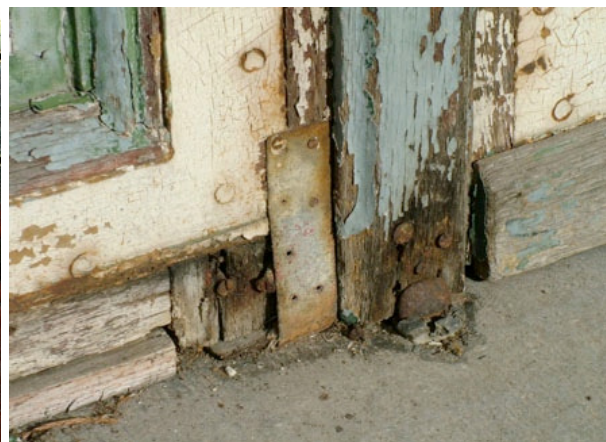
Afb. 20: Schade inkomdeur - achtergevel.
Bron: Foto Erfgoed & Visie bvba, april 2011.

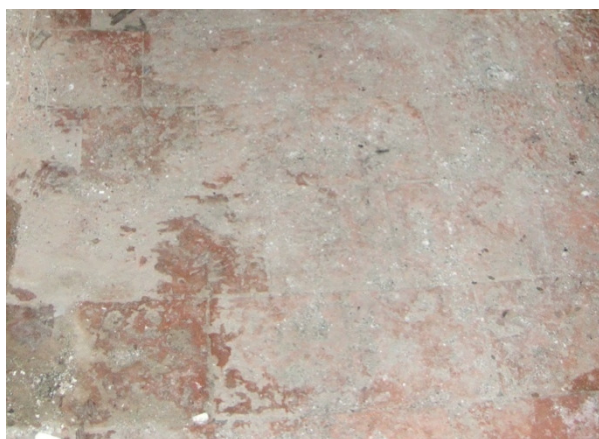
- De keldervloer is samengesteld uit drie materialen. De bergingen in de kelder zijn voorzien van keramische tegels. Twee andere ruimtes zijn voorzien van een onafgewerkte chape en de overige ruimtes zijn voorzien van een bakstenen vloer. De vloeren zijn niet voorzien van isolatie.²³

Afb. 24: Keramische tegels - kelder.
Bron: Foto Erfgoed & Visie bvba, april 2011.

- De keldervloer zal volledig uitgebroken worden waarna er een betonplaat gestort zal worden om een stabiele vloer te creëren en als eerste ingreep voor een waterdichte kelder. Deze vloer zal niet worden voorzien van isolatie. De bestaande vloer zal echter niet gerecupereerd worden aangezien de hoge kostprijs hiervoor niet opweegt ten opzichte van de waarde van de vloer. De vloeren in de bergingen zullen opnieuw voorzien worden van keramische tegels. De historische tegels zullen hierbij in situ worden bewaard. In de andere ruimtes, met uitzondering van de ruimte waar in de toekomst de toiletten voorzien zullen worden, zullen bakstenen geplaatst worden. In de toiletten zal een onderhoudsvriendelijke en duurzame vloer uit leisteen voorzien worden. Ook het gedeelte van de vloer van K0.02 op de gelijkvloerse verdieping dat momenteel op de volle grond gelegen is, zal worden voorzien van een betonvloer.²⁴

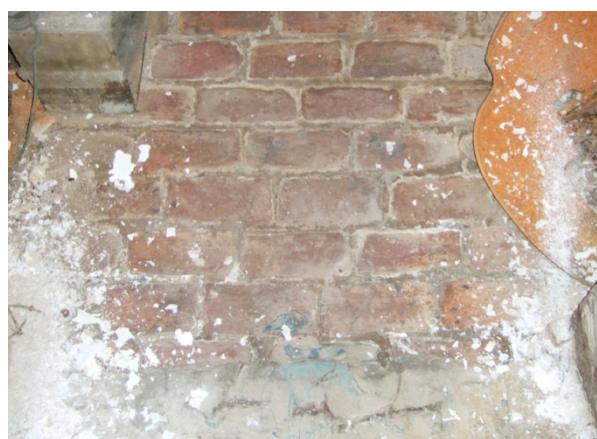
Afb. 25: Bakstenen vloer - kelder.
Bron: Foto Erfgoed & Visie bvba, april 2011.

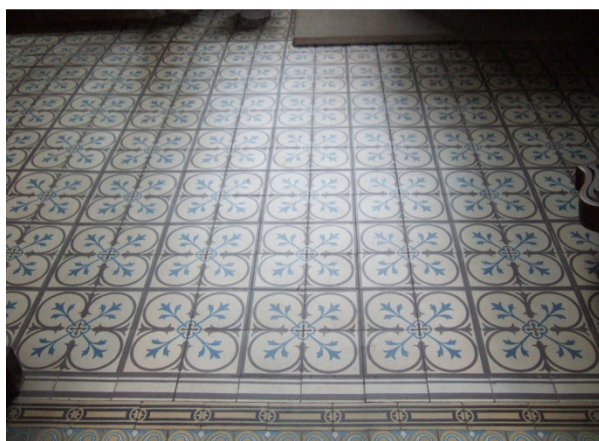
- De vloer van de gelijkvloerse verdieping is deels opgebouwd uit een bakstenen structuur in combinatie met metalen liggers, meer bepaald uit troggewelven op stalen I-balken, en deels uit een houten roostering. De vloer is in bepaalde ruimtes op de gelijkvloerse verdieping afgewerkt met kleitegels, in andere ruimtes met cementtegels en in nog andere ruimtes met houten vloeren, onder meer eikenhouten parket in visgraatmotief en plankenvloeren in Pitch Pine. Een deel van de vloer op de gelijkvloerse verdieping is gelegen op de volle grond. De vloer is hier deels verzakt ten gevolge van een te zwakke ondergrond. De vloeren zijn niet voorzien van isolatie.²⁵

Afb. 28: Keramische tegels – gelijkvloerse verdieping.
Bron: Foto Erfgoed & Visie bvba, april 2011.

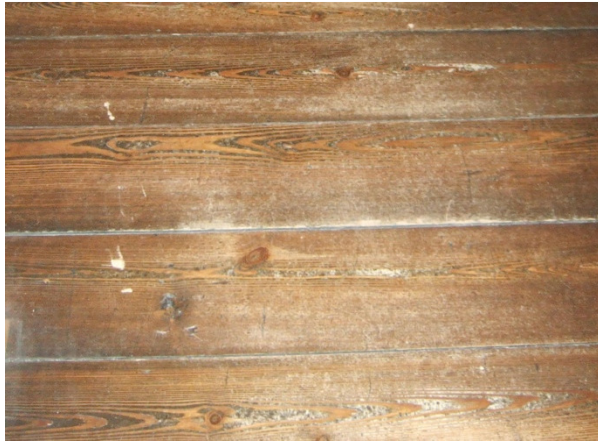
(HxH 40 cm). Dit betekent dat de vloer een nuttige overlast kan dragen van 100 kg/m². Deze vloer wordt te intensief gebruikt voor de voorziene draagstructuur en leidt onder meer tot verschillende barsten en scheuren in de plafondafwerking van de eerste verdieping.²⁷

Afb. 31: Plankenvloer - eerste verdieping.
Bron: Foto Erfgoed & Visie bvba, april 2011.

- Op de tweede verdieping zal de vloer in functie van brandveiligheid volledig gedemonteerd worden. Het is de bedoeling om de planken zoveel mogelijk te recupereren of aan te vullen met planken van dezelfde afmetingen en houtsoort. Verder zal de vloerconstructie verstevigd worden aangezien het draagvermogen van de huidige constructie niet groot genoeg is. Daarnaast zal er tussen de balken een brandwerende plaat aangebracht worden waarop rotswol rust en op de vloer wordt er, tussen twee multiplexplaten terug een brandwerende plaat aangebracht. Om bij brand schade aan de nieuwe draagstructuur te vermijden wordt daar rondom eveneens een omkasting van RF1h voorzien. Ten gevolge van het brandwerend maken van de vloerconstructie op de tweede verdieping zal de vloer verhoogd worden.²⁹

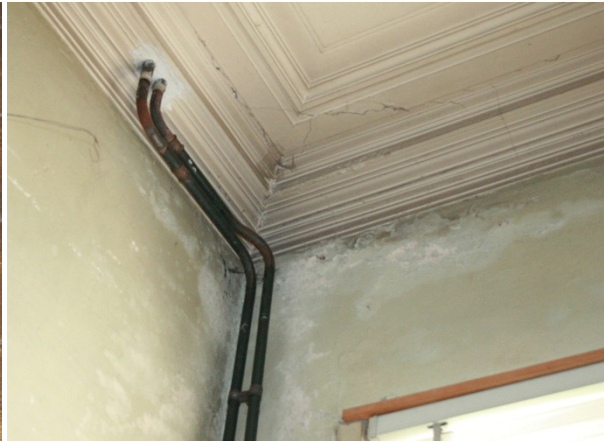
Afb. 32: Plafond eerste verdieping – stucwerk met sierlijsten.
Bron: Foto Erfgoed & Visie bvba, april 2011.

- Op de eerste en derde verdieping zullen de vloeren enkel opengelegd worden waar nodig voor nutsleidingen. De vloeren zullen niet voorzien worden van isolatie.²⁸

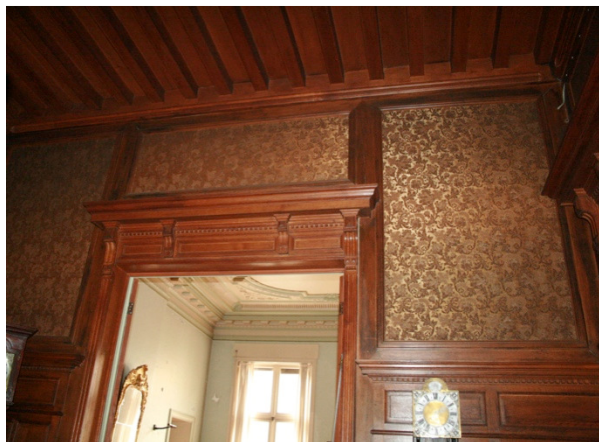
wandbespanningen, behangpapieren en natuursteen- en houtimitaties. Verder zijn de plafonds op de gelijkvloerse en eerste verdieping uitgewerkt met stucwerk en sierlijsten. De muren op de tweede verdieping zijn niet voorzien van waardevolle wandafwerkingen.

Afb. 34: Wandafwerking gelijkvloerse verdieping.
Bron: Foto Erfgoed & Visie bvba, april 2011.

- Aangezien de muren op de kelderverdieping alsook op de gelijkvloerse en eerste verdieping voorzien zijn van waardevolle wandafwerkingen is het niet mogelijk om een binnengevelisolatie aan te brengen. Tevens maken de schouwen en de gedecoreerde stucwerkplafonds met sierlijsten op de gelijkvloerse en eerste verdieping het moeilijk om binnengevelisolatie te voorzien. Het aanbrengen van een dergelijke isolatie zou verlies betekenen van oorspronkelijk en waardevol materiaal en zou tevens de erfgoedwaarden van Huis Janssens aantasten.

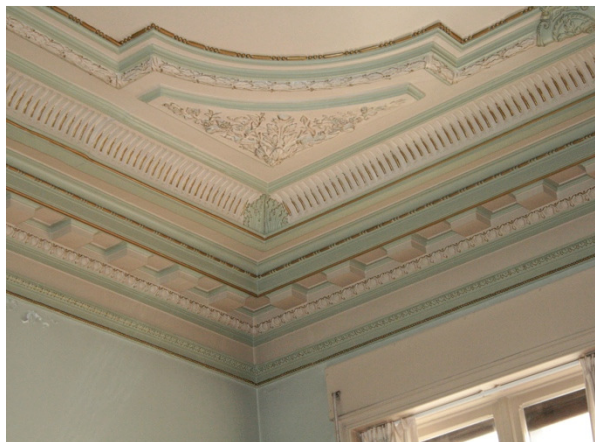
Afb. 35: Wand- en plafondaafwerking gelijkvloerse verdieping.
Bron: Foto Erfgoed & Visie bvba, april 2011.

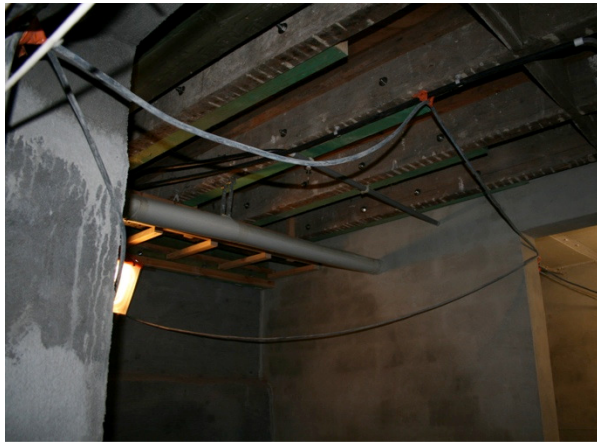
Afb. 33: Kelderdichting.
Bron: Foto Erfgoed & Visie bvba, november 2013.

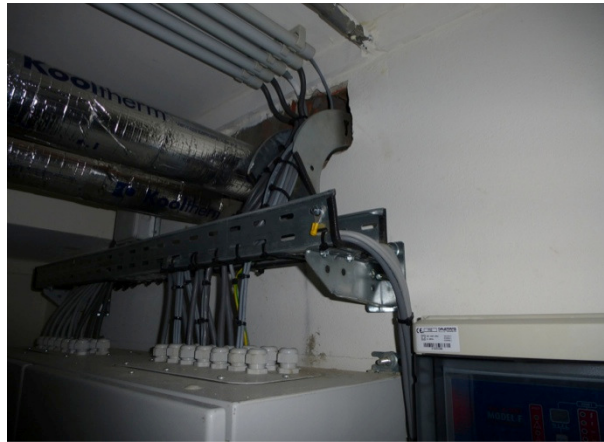
Afb. 34: Inrichting stookplaats.
Bron: Foto Erfgoed & Visie bvba, november 2013.

- De koppeling aan de verwarmingsinstallatie van het Mercatormuseum werd recent losgekoppeld en er komt een volledig onafhankelijk systeem. De stookinstallatie is reeds in de kelder geplaatst, maar werd nog niet aangesloten. De nieuwe installaties in Huis Janssens zijn opgebouwd met condensatieketels (Viessmann) werkend in functie van de buitentemperatuur.

- De verwarmingselementen zullen worden gedemonteerd, gezandstraald, roestwerend geschilderd en geschilderd door middel van een poedercoating. Na deze behandeling zullen ze opnieuw geplaatst worden. De leidingen zullen ook gecontroleerd worden op eventuele lekken.

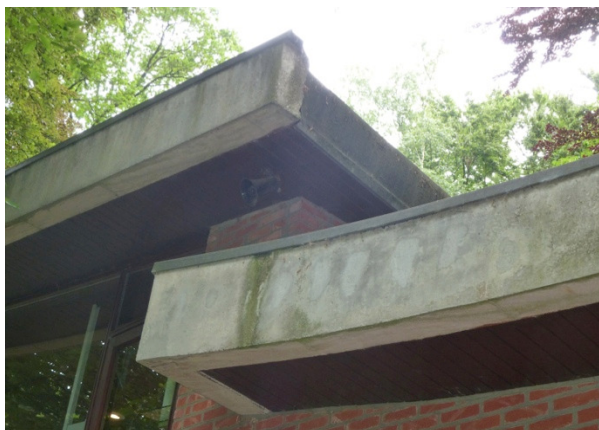
- De daken van woning Alsteens hebben een licht hellende en licht gebogen dakvorm. Het originele dak is nog aanwezig. Het dak wordt gekenmerkt door een dakrand in zichtbeton. Dit is een beeldbepalend element van deze woning. De woning heeft drie daken en het regenwater loopt van het hogere dak af op de lagere daken. Een lichtstrook scheidt de daken van elkaar. Er zijn geen regenwaterafvoeren voorzien, het laagste dak heeft drie uitstekende betonnen spuwers die voor de afvoer van het regenwater zorgen. De dakconstructie van de drie daken is achtereenvolgens opgebouwd uit shingles in leikleur, zink, heraklith (5 cm), building paper aluminium, een houten roostering van 6,5 cm x 18 cm (40 cm hart op hart), betonbalken en een kepering van 6,5 cm x 8 cm (cf. planmateriaal Renaat Braem). De onderzijde van deze constructie is afgewerkt met een houten zoldering in afzelia en dit zowel voor de oversteken als in het interieur van de woning. Het dak is bouwfysisch in goede staat, maar bouwtechnisch en vooral energetisch kan deze dakopbouw met de vele verluchtingspijpjes en ingebouwde lichtarmaturen als een minderwaardige constructie beschouwd worden.

Afb. 7: Dakdetail: dakovergang.
Bron: Foto Edith Vermeiren, juni 2013.

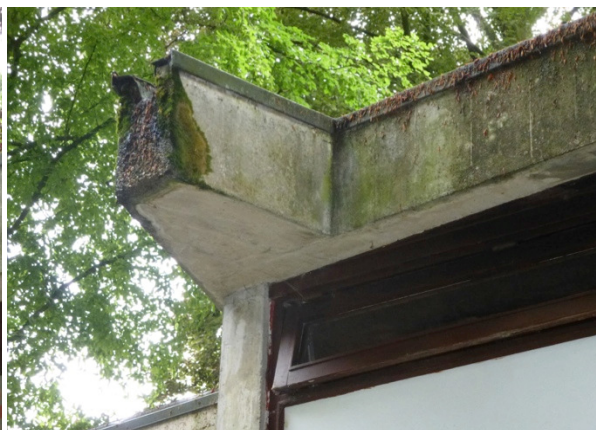
Afb. 8: Dakdetail: betonnen spuwer (achtergevel).
Bron: Foto Edith Vermeiren, juni 2013.

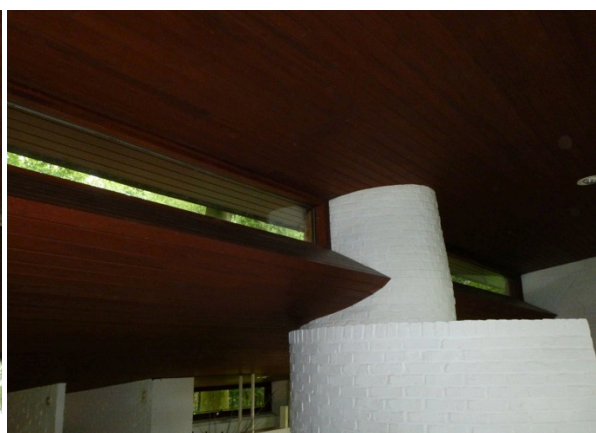
Afb. 10: Dakdetail: lichtstrook als scheiding tussen daken.
Bron: Foto Edith Vermeiren, juni 2013.

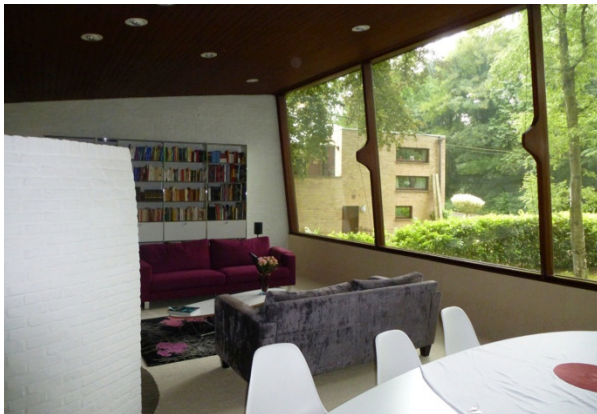
- **SCHRIJNWERK**
- Het schrijnwerk is vervaardigd uit een tropische hardhoutsoort, meer bepaald uit afzelia, en heeft een zeer eenvoudige profilering. Het originele schrijnwerk is nog volledig aanwezig. Op verschillende plaatsen is het enkele glas wel reeds vervangen door dubbele beglazing. Zo bestaat de grote glaspartij vooraan uit dubbele beglazing van het type 6/12/6 Glaverbel Thermophane. Er zijn vrij zware glaslatten gebruikt waardoor de invulling met dubbele beglazing niet opvalt. Bouwfysisch is het schrijnwerk in goede staat. Bouwtechnisch kan de eenvoudige profilering van de opengaande raamvleugels in vraag gesteld worden, gezien er oorspronkelijk geen dichtingen noch luchtkamers werden voorzien. Verder sluiten de opengaande ramen niet meer goed af. Ook de dichtingsbanden die in een latere fase in de sluitsponning van de ramen zijn opgelijmd, zijn ondertussen verduurd en komen grotendeels los.

Afb. 12: Groot raam voorgevel.
Bron: Foto Edith Vermeiren, juni 2013.

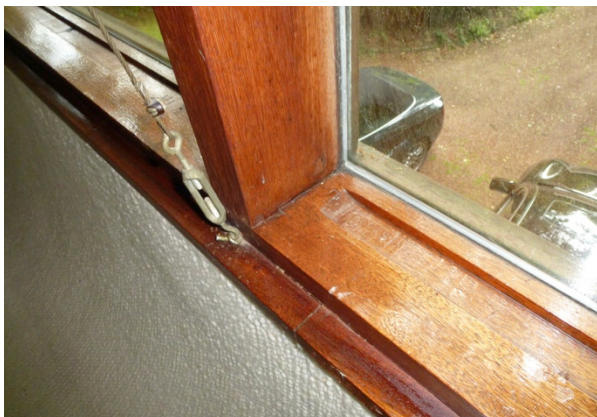
Afb. 13: Detail groot raam voorgevel.
Bron: Foto Edith Vermeiren, juni 2013.

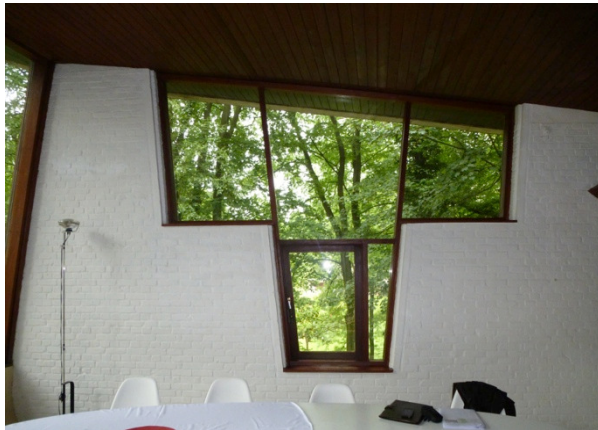
Afb. 15: Opendraaiend raam noordgevel.
Bron: Foto Edith Vermeiren, juni 2013.

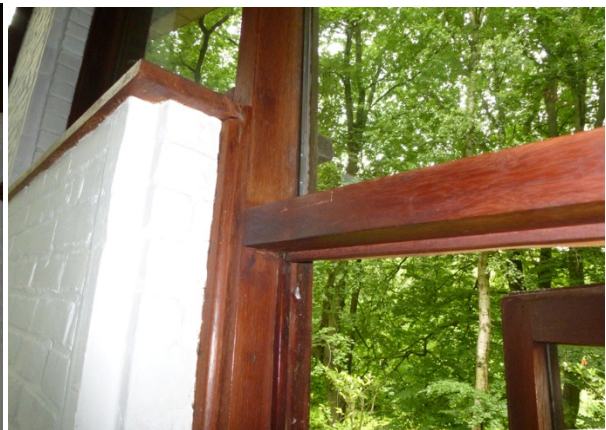
Afb. 16: Detail opendraaiend raam noordgevel.
Bron: Foto Edith Vermeiren, juni 2013.

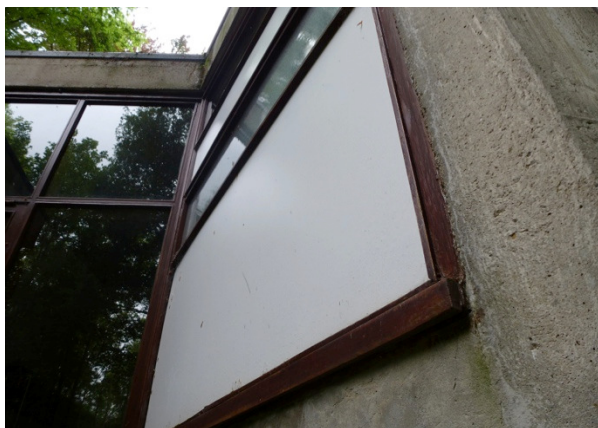
Afb. 19: Sandwichpanelen ter hoogte van de achtergevel.
Bron: Foto Edith Vermeiren, juni 2013.

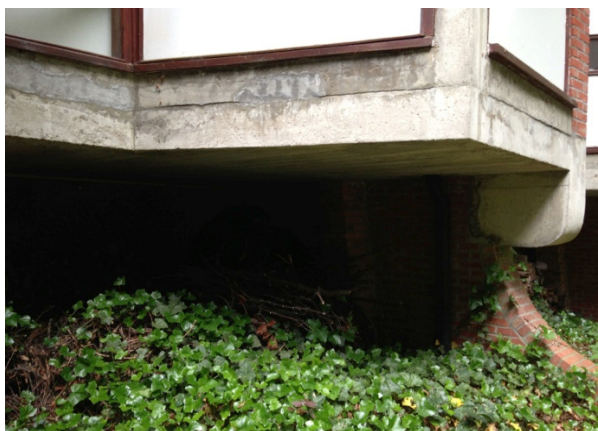
- Woning Alsteens is een split-level woning waarbij de vloerplaten zijn opgebouwd uit beton. De vloeren van garage, bureau en bergingen zijn betonvloeren op volle grond, afgewerkt met tegels of gepolijst. De vloerplaten van de woonvertrekken zijn onderaan in zichtbeton en zijn bovenaan ook afgewerkt met tegels of met vast tapijt. De vloer ter hoogte van het derde en laagst gesitueerde volume ligt bovengronds. In de voorgevel loopt de betonplaat in afgeronde vorm door als borstwering voor de raampartij. Aan de binnenzijde is het tapijt doorgetrokken tot tegen het schrijnwerk. Dit is een architecturaal beeldbepalend element. De vloeren zijn bouwfysisch in goede staat en zijn ook nog origineel. Geen van de vloeren is geïsoleerd.

Afb. 21: Vloer in zichtbeton ter hoogte van de achtergevel.
Bron: Foto Edith Vermeiren, juni 2013.

- Het is niet wenselijk om de vloeren op volle grond te isoleren omdat hierdoor de vloeropbouw verdikt en omdat dit verlies van oorspronkelijk materiaal zou betekenen. De tegels en de tapijten

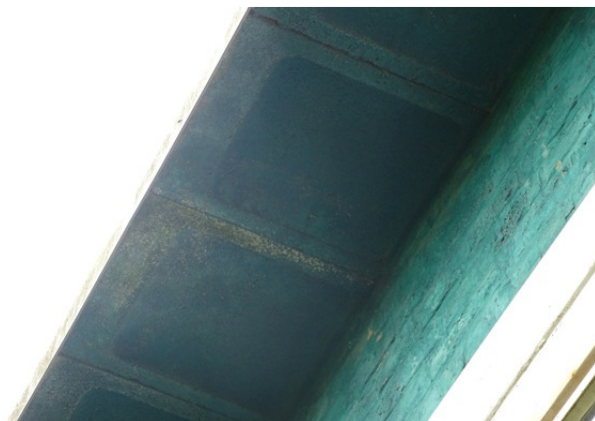
- Het dak van de woning is lichthellend, opgebouwd uit twee lagen betonnen welfsels (beton met heel weinig samenhang) en afgewerkt met een roofing. De betonnen welfsels worden op afstand gehouden van elkaar door middel van bakstenen muurtjes in halfsteens verband die zowel in de voor- als in de achtergevel van de woning zichtbaar zijn. Het dak is niet geïsoleerd. De betonnen welfsels zijn voorzien van een lichte wapening.
- Ter hoogte van de achtergevel van de woning is een gedeelte van de dakrand erg beschadigd. Zowel delen van de dakgoot als van de betonnen welfsels met roofing zijn er verzakt en zelfs volledig naar beneden gekomen.

Afb. 5: Dakconstructie met betonnen welfsels.
Bron: Foto Edith Vermeiren.

- Doordat het dak is opgebouwd uit twee lagen betonnen welfsels en voorzien is van een tussenruimte, is het mogelijk om in deze tussenruimte leidingen aan te brengen. Verder kan het dak via de tussenruimte geïsoleerd worden. Een van de woningen op het Vierwindenbinnenhof werd reeds voorzien van isolatie in het dak. Om dit te kunnen verwezenlijken, werden er openingen in de bovenste betonnen welfsels geboord waarlangs vervolgens isolatie ingespoten werd. Er werden nadien geen vochtproblemen vastgesteld ten gevolge van het aanbrengen van deze isolatie.

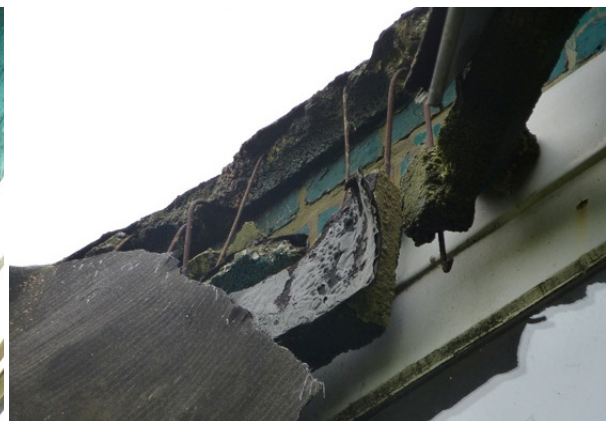
Afb. 6: Zwaar beschadigde dakrand (achtergevel).
Bron: Foto Edith Vermeiren.

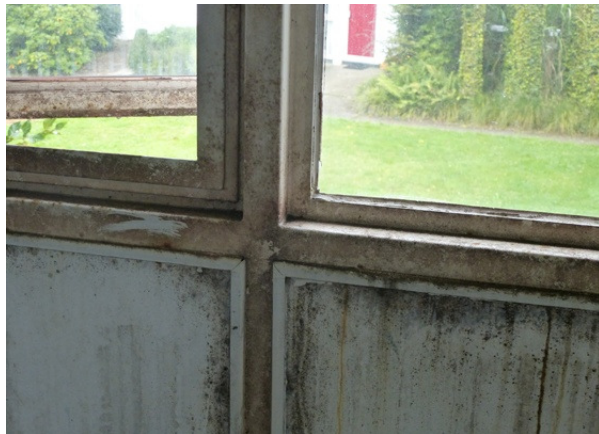
- De vliesgevel van de voor- en achtergevel van de woning is opgebouwd uit een stalen frame in combinatie met glas en opgevulde panelen. Per travée is er een hoofdkader uit staal aanwezig waartussen stalen stijlen en regels gelast zijn. Deze liggen een 0,5 cm terug ten opzichte van het hoofdkader. Het gehele frame is opgebouwd uit twee geplooid U-profielen, namelijk uit een binnen- en uit een buitenprofiel, die voorzien zijn van lipjes en die tegen elkaar gelast zijn. Verschillende van deze profielen zijn geroest. Het stalen frame is niet geïsoleerd.

Afb. 7: Detail stalen frame.
Bron: Foto Edith Vermeiren.

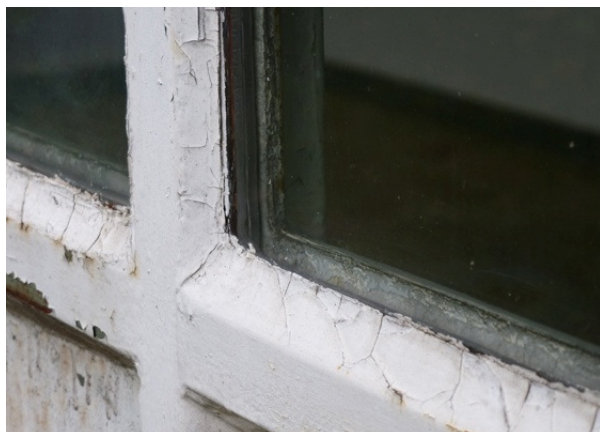
- Het stalen frame is voorzien van een combinatie van glas (1 m 10 x 1 m 10) met opgevulde panelen. De vaste ramen zijn reeds voorzien van dubbele beglazing, meer bepaald van *glaverbel vitrage isolant*. De verticaal pivoterende ramen, waarvan er meestal één aanwezig is binnen een hoofdkader, is nog voorzien van enkel glas. Zowel het enkel glas als het dubbel glas is op verschillende plaatsen gebroken of gescheurd. Ter hoogte van de dubbele glasramen heeft dit op enkele plaatsen aanleiding gegeven tot condensvorming tussen de twee glazen panelen. De glasramen zijn in tegenstelling tot de opgevulde panelen die zwaar afgekit zijn, fijn afgekit. Opmerkelijk is echter wel dat ter hoogte van de dubbele beglazing de stopverf een diepte heeft van 1 cm ten opzichte van het stalen frame en ter hoogte van de enkele beglazing een diepte van 2 cm. Door de vervanging van de vaste ramen met dubbel glas werd de diepte ten opzichte van het stalen frame met andere woorden aangetast. Dit beïnvloedt de dieptewerking van de vliesgevels van de woning. Bouwfysisch gezien is de stopverf niet meer op alle plaatsen in goede staat. Op verschillende plaatsen brokkelt de stopverf af of is ze volledig losgekomen.

Afb. 9: Vaste glaspanelen met dubbele beglazing.
Bron: Foto Edith Vermeiren.

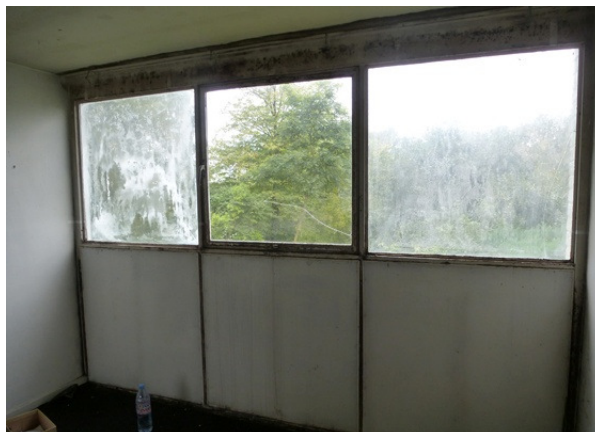
Afb. 10: Condens ter hoogte van de dubbele beglazing.
Bron: Foto Edith Vermeiren.

- Zowel het glas van de vaste ramen als van de verticaal pivoterende ramen kan vervangen worden door dubbele beglazing of door isolerend enkel glas. De detaillering met betrekking tot de diepte van het glas ten opzichte van het stalen frame dient hierbij zorgvuldig uitgewerkt te worden om op die manier de dieptewerking van de vliesgevels van de woning zo minimaal mogelijk te beïnvloeden.

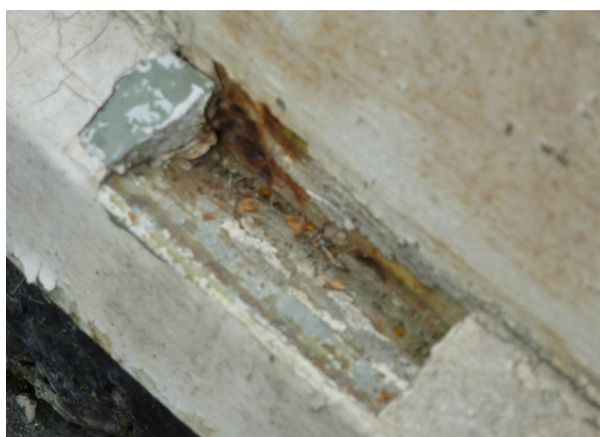
Afb. 11: Beschadigde stopverf.
Bron: Foto Edith Vermeiren.

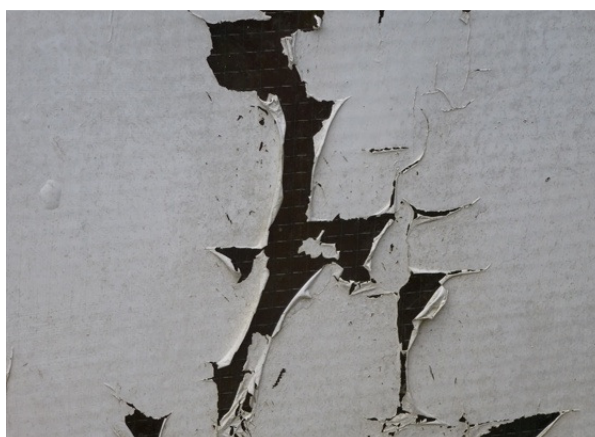
Afb. 12: Gewapende glasplaat met afbladderde verf.
Bron: Foto Edith Vermeiren.

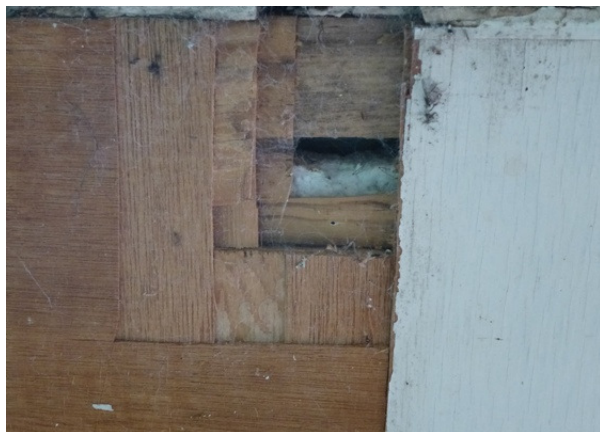
- **Opgevulde panelen**
- Naast het glas is het stalen frame voorzien van opgevulde panelen. Deze panelen komen in verschillende verschijningsvormen voor. Zo werd er op sommige plaatsen een stalen plaat tussen het frame gelast, voorzien van een isomoplaat van 1 cm dik en binnenin afgewerkt met een houten paneel. Op andere plaatsen waren de panelen oorspronkelijk voorzien van glas, maar werden ze later opgevuld. Dit gebeurde ofwel door het plaatsen van een stalen plaat ofwel door het glas wit te schilderen en er een houten paneel achter te plaatsen. De meeste panelen zijn binnenin voorzien van opdeklatjes. De panelen zijn slechts sporadisch geïsoleerd. Verder is het paneel naast de voordeur in slechte staat. De stalen plaat is er volledig uitgebogen. Verder is dit paneel niet voorzien van isolatie en aan de binnenzijde afgewerkt met geperste kartonplaten.

Afb. 13: Stalen plaat voorzien van isomoplaat en afgewerkt met houten paneel.
Bron: Foto Edith Vermeiren.

- De opgevulde panelen ter hoogte van de voor- en achtergevel van de woning kunnen vervangen worden door geïsoleerde platen met hetzelfde uitzicht.
